PLANILLA DE REVISIÓN TÉCNICA

RTO REVISIÓN TÉCNICA OBLIGATORIA

TITULAR: LURIEL S.A.	DOMINIO **MXZ605**	AÑO 2013

MARCA	MODELO	NÚMERO
CHASIS	SCANIA	G410 A4X2	+9BSG4X200++D3833977
MOTOR	SCANIA	DC13	8219738
TACOGRAFO	CONTINENTAL		08945461
LIMITADOR	No		
CARROCERIA	-	TPE (PLATO DE ENGANCHE)	-
	-	EXPTE. VTP -	PLANO VTP No. -

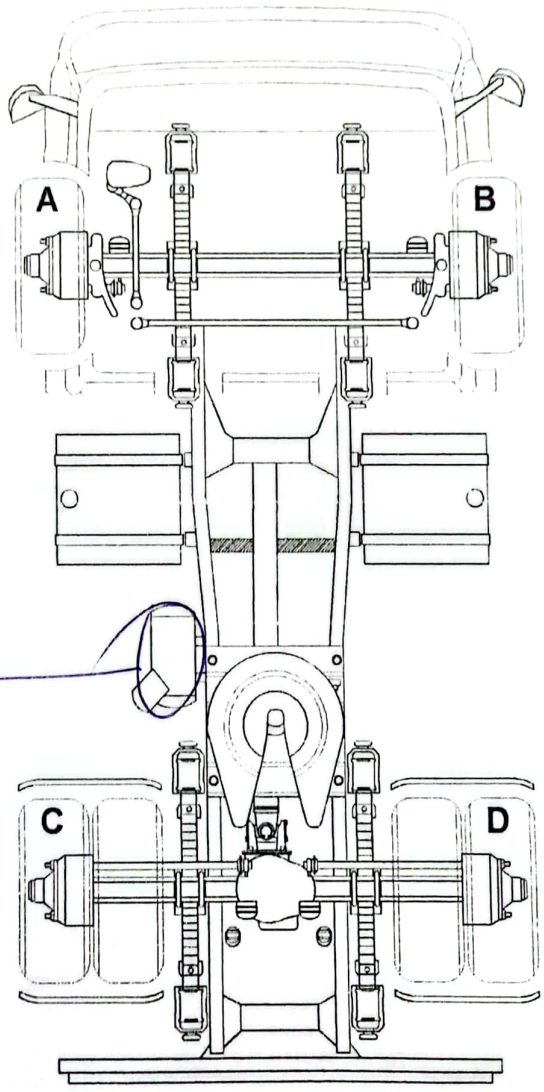
050104(L) Emisión de Contaminantes > Sistema de Escape > Modificaciones a los sistemas originales

09010302(L) Carrocería > Exterior > Chapa Patente > Patente en mal estado y/o con fijación inadecuada

OBSERVACIONES: Potente (L) desgaste

Escape modificado
