PLANILLA DE REVISIÓN TÉCNICA

RTO REVISIÓN TÉCNICA OBLIGATORIA

IDENTIFICACION DEL VEHICULO: GCP (Cargas Peligrosas) — DOMINIO **HSX057** — AÑO 2009

TITULAR: TRANSPORTES MENA S.A.

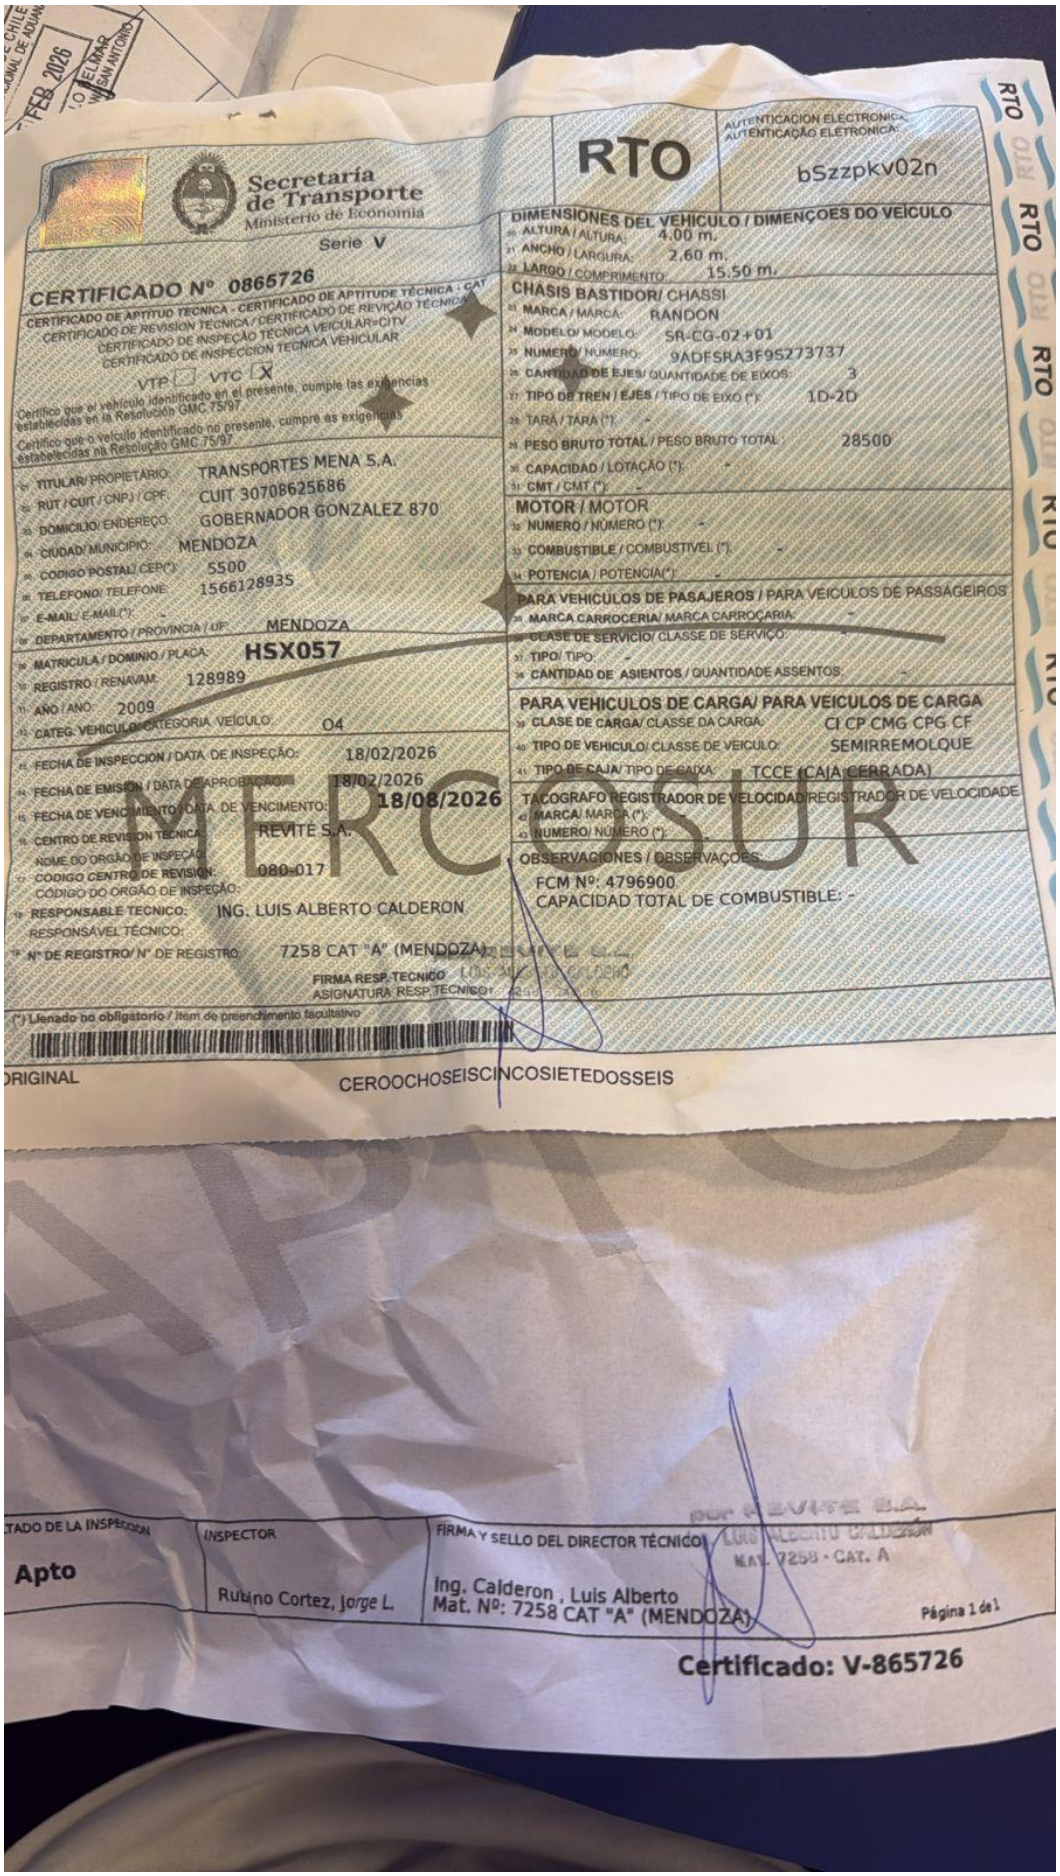
020603(L) Tren Delantero, Tren Trasero, Suspensión > Barras de Torsión, Estabilizadoras y Tensoras > Mal estado de bujes

060101(L) Neumáticos y Llantas > Neumáticos > Estado general, cortes, erosiones, recapados, abombamientos, envejecimiento
