## CERTIFICADO Nº 0092948

CERTIFICADO DE APTITUD TECNICA - CERTIFICADO DE APTITUDE TÉCNICA - CAT
CERTIFICADO DE REVISION TECNICA / CERTIFICADO DE REVIÇÃO TÉCNICA
CERTIFICADO DE INSPEÇÃO TÉCNICA VEICULAR=CITV
CERTIFICADO DE INSPECCION TECNICA VEHICULAR

| 09 MATRICULA / DOMINIO / PLACA: | AA272GA |

# PLANILLA DE REVISIÓN TÉCNICA

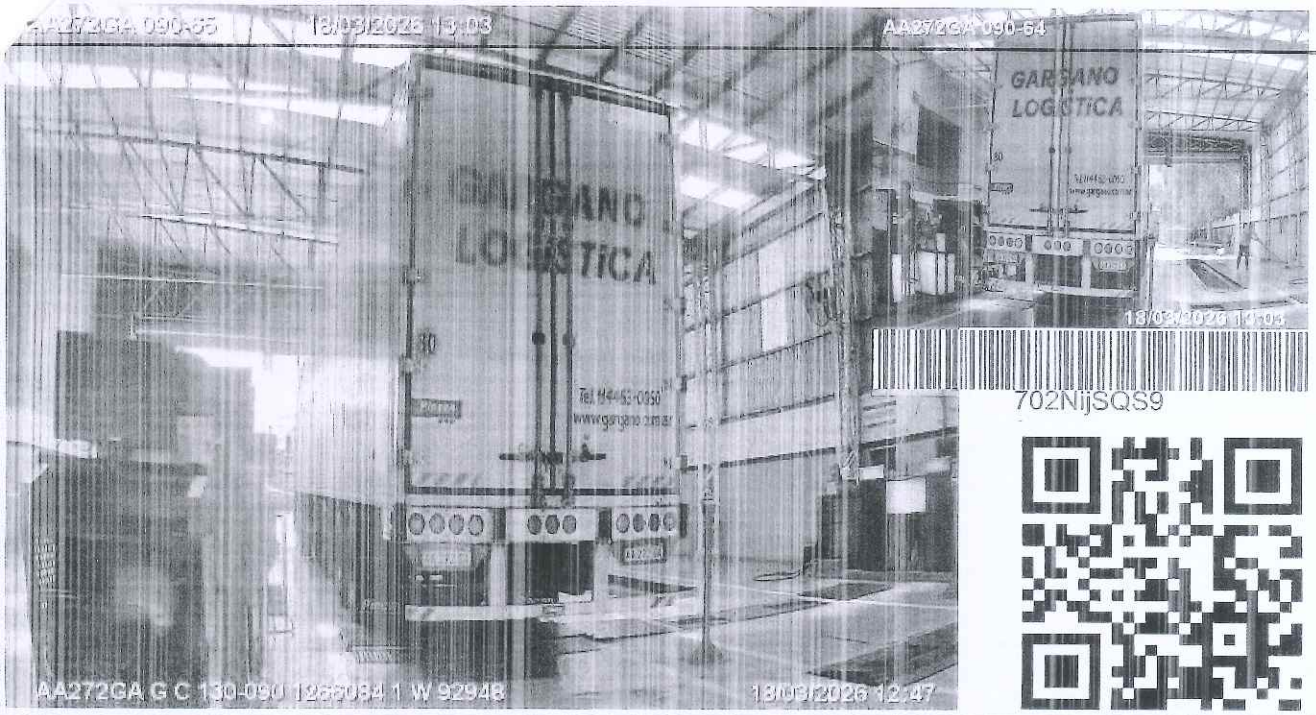
071202(L) Sistema Eléctrico > Sistema de Iluminación exterior - Luces de Retroceso > Mal estado de tulipa, color inadecuado

09010302(L) Carrocería > Exterior > Chapa Patente > Patente en mal estado y/o con fijación inadecuada

10010202(L) Letreros e Indicadores > Letreros e Indicadores Exteriores > Círculo de Velocidad Máxima > Estado deficiente y/o ubicación inadecuada

10010302(L) Letreros e Indicadores > Letreros e Indicadores Exteriores > Placas o Bandas Retrorreflectivas > Estado deficiente y/o ubicación inadecuada
